L'imagerie satellite en cas de crise

Intervenant : Delphine SERBER

Service : DEAL/SIG

Date : 23/02/2018

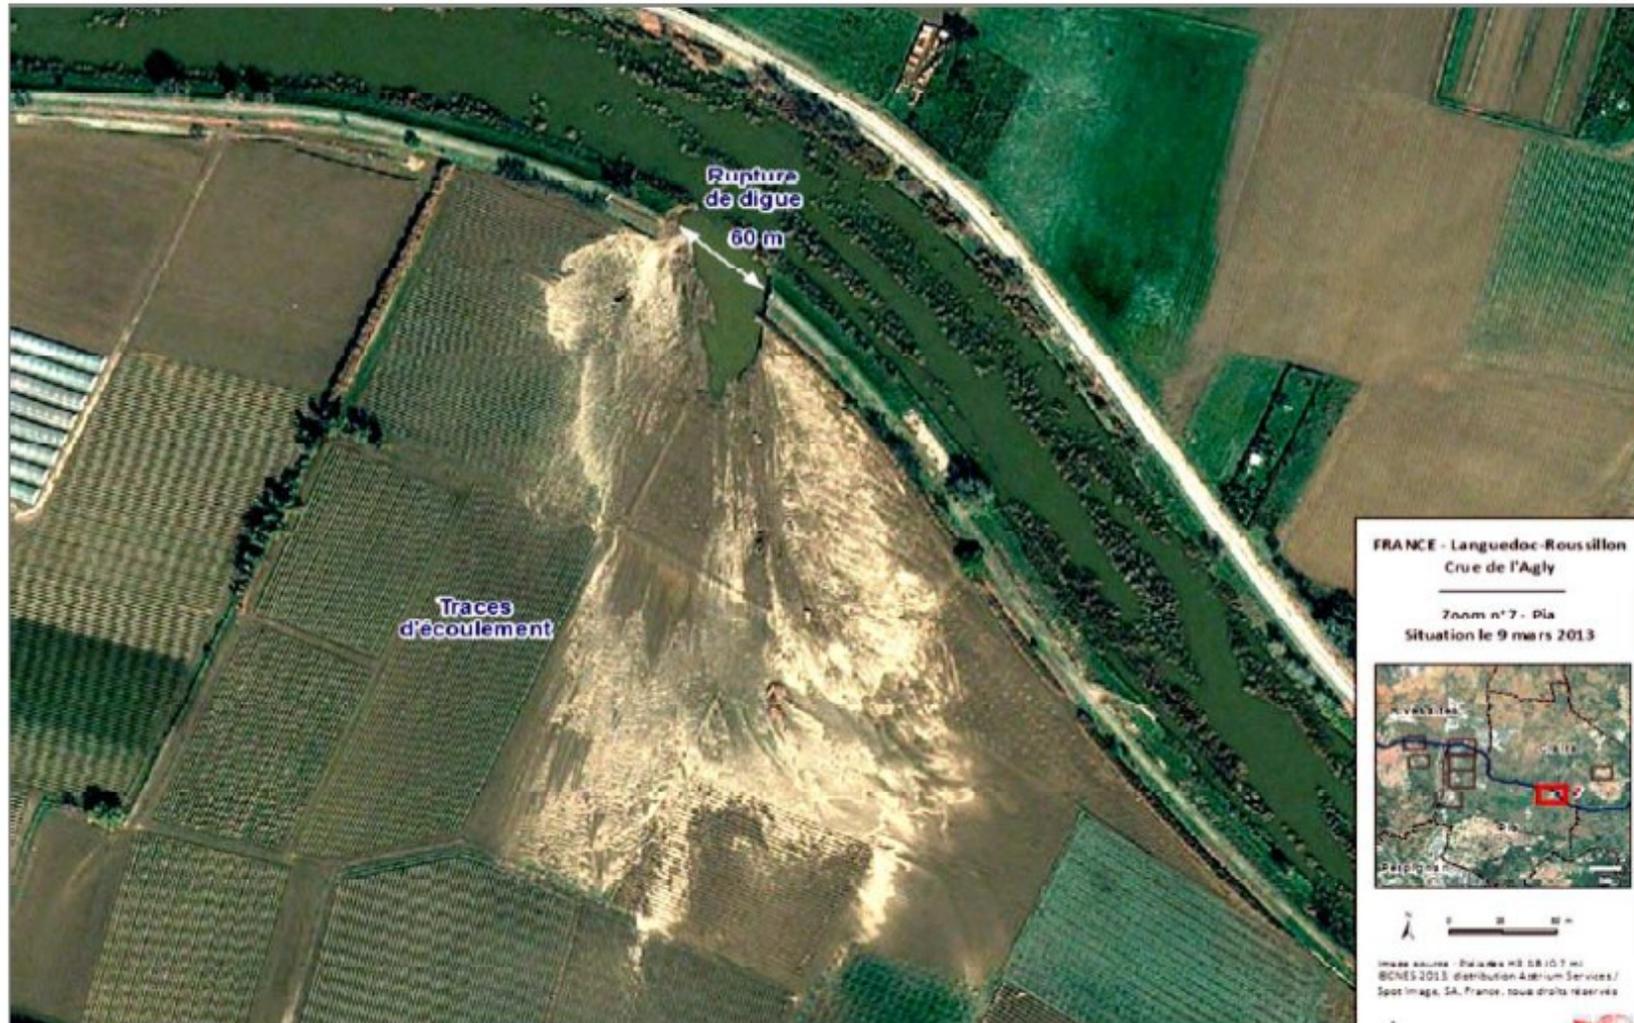
Commune de Pia (Pyrénées-Orientales) – Crue de l'Agly, mars 2013

PHOTO- INTERPRETATION

Rupture de digue
Brèches
Traces d'écoulement
Boues

Détection de laisses de crue

Image Pléiades (0,5 m) interprétée par le SERTIT (Service Régional de Traitement d'Image et de Télédétection)

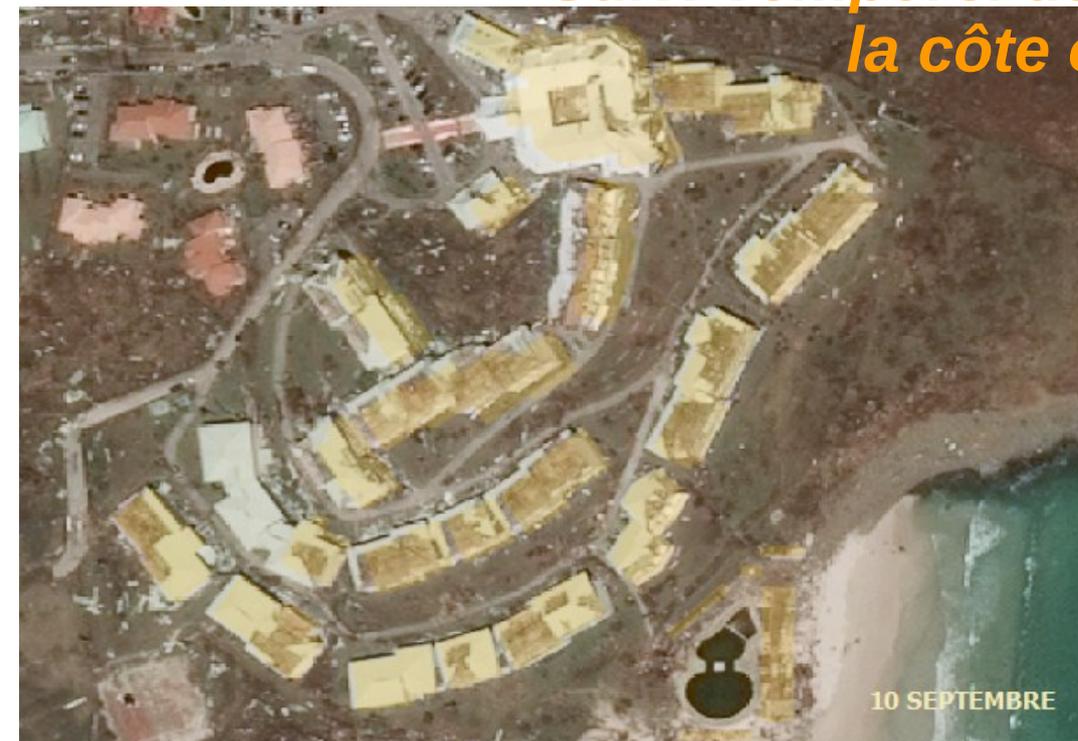
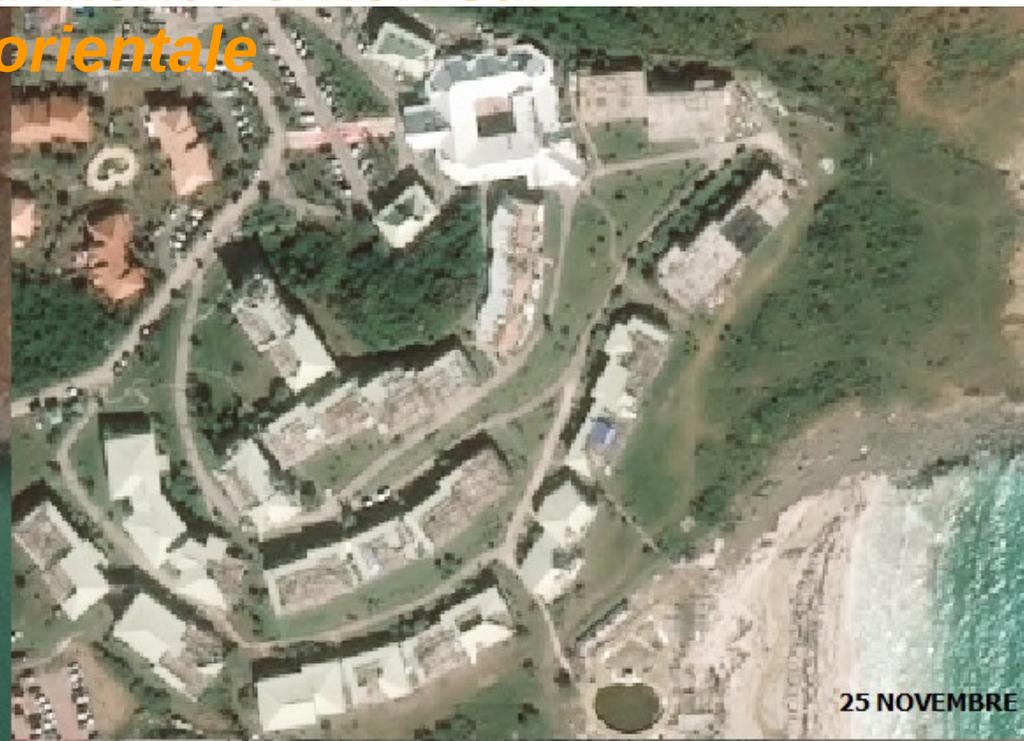
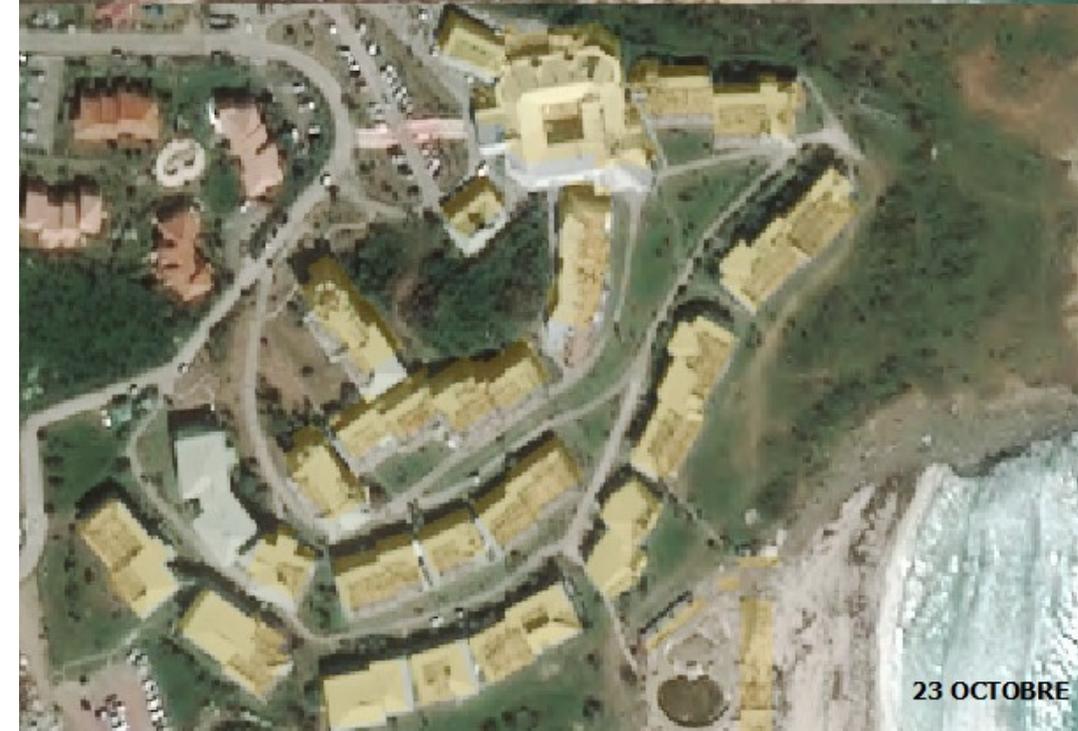
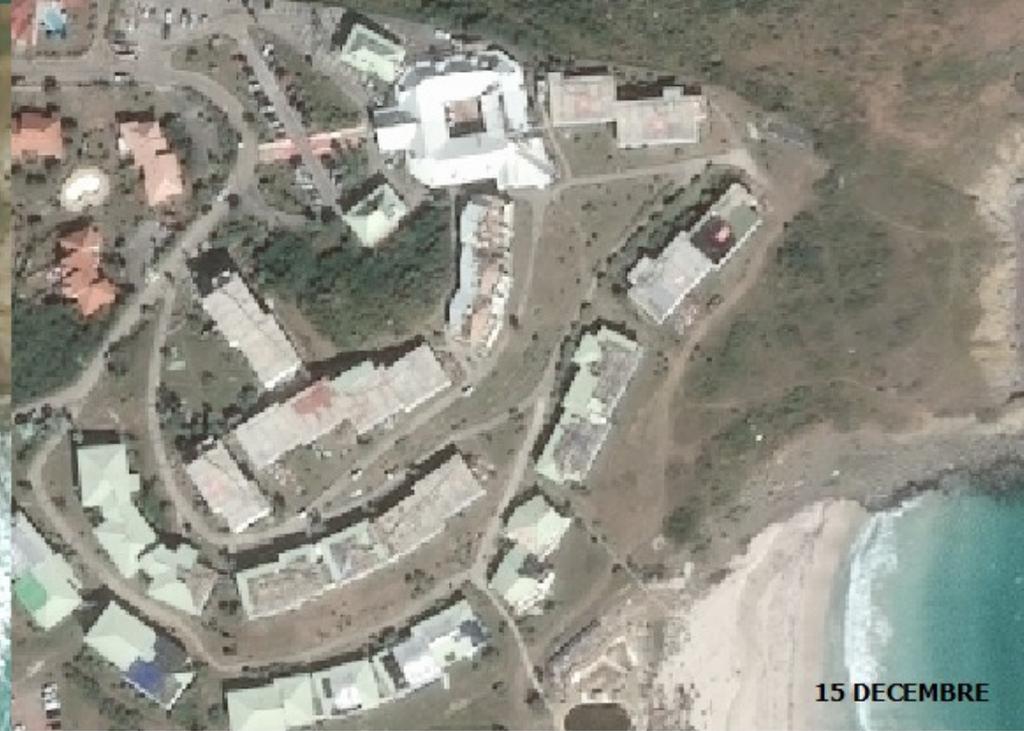
Suivi Temporel du mont Vernon sur la côte orientale

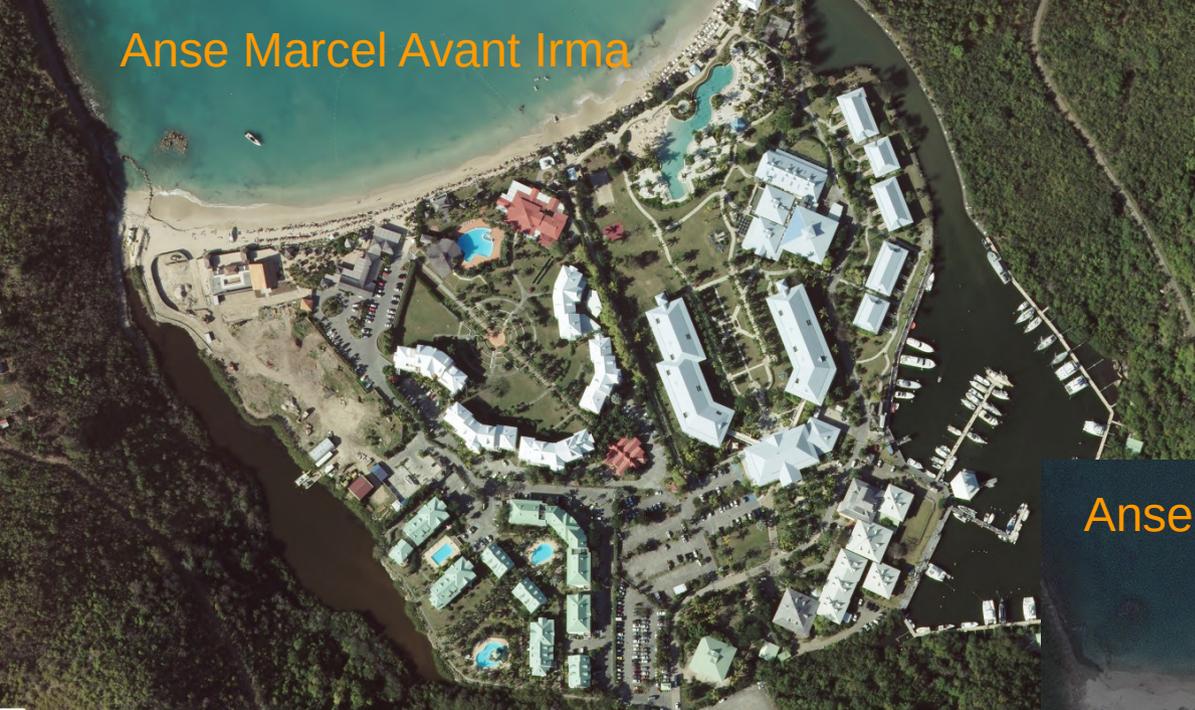
Anse Marcel Avant Irma

Exemple : Evolution de l'Anse Marcel, complexe hôtelier haut de gamme
